**Ανακτώντας τη χαμένη φυσιογνωμία των ορεινών οικισμών.
Μια πρόταση για τον οικισμό του Μετσόβου**

**Retrieving the traditional character of mountainous settlements.
The town of Metsovo, in Greece**

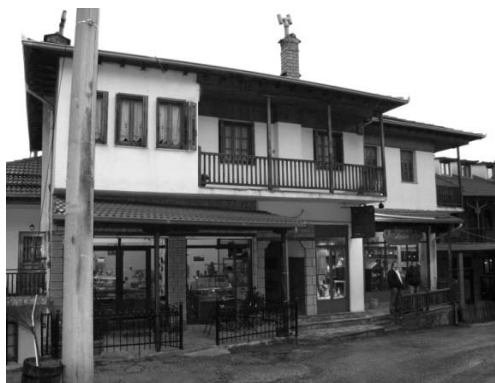
Εικόνα 1. Υπάρχουσα κατάσταση

Στο κτίριο αυτό έχουν παρερμηνευτεί οι αρχές της παραδοσιακής αρχιτεκτονικής. Η επένδυση της πέτρας φαίνεται αναληθής απομίμηση της παραδοσιακής τεχνοτροπίας. Τα ανοίγματα και η μορφή των βιτρινών δεν ακολουθούν τις αναλογίες των ανοιγμάτων των παραδοσιακών κατοικιών. Επίσης προσθήκες όπως το στέγαστρο, οι πινακίδες και τα μεταλλικά στοιχεία διαστρεβλώνουν την παραδοσιακή εικόνα, την οποία ατυχώς το κτίριο προσπαθεί να προσομοιάσει.

Με μικρές επεμβάσεις, κυρίως στο ισόγειο, το κτίριο μπορεί να συνέλθει. Αλλαγή της επένδυσης της πέτρας στο ισόγειο, έτσι ώστε να ακολουθείται η παραδοσιακή τεχνική κατασκευής. Καλλιτεχνικές λεπτομέρειες, όπως στις παραστάδες της εισόδου για την κατοικία θεωρούνται περιττές καθώς φαίνονται σαν «αντιγραφή» παραδοσιακών στοιχείων, το οποίο δεν είναι δόκιμο στην επιστήμη της συντήρησης και ανάδειξης της πολιτισμικής κληρονομιάς. Μείωση του πλάτους των ανοιγμάτων του ισόγειου και αισθητική αναβάθμιση

της βιτρίνας των καταστημάτων. Απομακρύνεται το στέγαστρο, το οποίο δεν εναρμονίζεται με τα υπόλοιπα χαρακτηριστικά του κτιρίου, ενώ η απαραίτητη προστασία των ανοιγμάτων παρέχεται από την προεξοχή του εξώστη του ορόφου. Το μεταλλικό κιγκλίδωμα του ισόγειου αντικαθίσταται με ξύλινο, σε αρμονία με αυτό του ορόφου. Το συνολικό κόστος των επεμβάσεων ανέρχεται στα **11.800€**

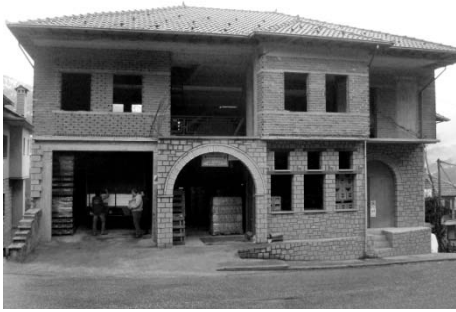
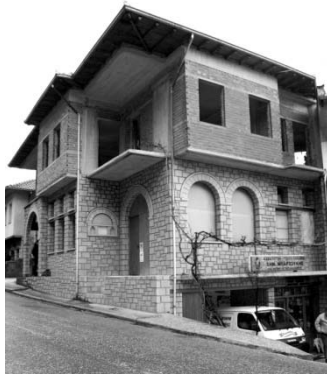
Εικόνα 3. Υπάρχουσα κατάσταση

Αν και πρόκειται για σύγχρονη κατασκευή, οι αναλογίες των όγκων και των ανοιγμάτων του κτιρίου συμμορφώνονται με αυτές που προτάσσει η τοπική παραδοσιακή αρχιτεκτονική. Αρκετές είναι οι περιπτώσεις ημιτελών κτιρίων επί του κεντρικού δρόμου. Το γεγονός αυτό διασπά την συνοχή του χώρου και αποτελεί σημαντικό πρόβλημα στη συνολική εικόνα του οικισμού. Η ημιτελής μορφή του κτιρίου και η δυνατότητά του να αναδείξει, σημειολογικά, την τοπική παράδοση είναι οι κύριοι λόγοι επιλογής του.

Η υπάρχουσα πέτρινη τοιχοποιία του ισόγειου κρίνεται ικανοποιητική και διατηρείται. Τα ανοίγματα κλείνονται με ξύλινα κουφώματα, ενώ οι διαστάσεις τους διατηρούνται αφού είναι απαραίτητες για τις υπάρχουσες χρήσεις. Στο δεξιό τμήμα του κτιρίου, όπου υπάρχει μικρή κλίμακα ανόδου για το ισόγειο, αλλά και στο πεζοδρόμιο δεξιά, προστίθεται προστατευτικό ξύλινο κιγκλίδωμα. Στον όροφο, η τοιχοποιία επιχρίεται και βάφεται άσπρη. Τοποθετούνται ξύλινα κουφώματα και ξύλινα κιγκλιδώματα στους εξώστες. Το πεζοδρόμιο, μπροστά από το κτίριο πλακοστρώνεται. Το συνολικό κόστος των επεμβάσεων ανέρχεται στα **24.150€**

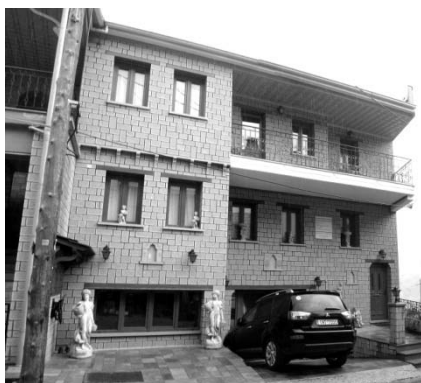
Εικόνα 7. Υπάρχουσα κατάσταση

Το κτίριο δεν εντάσσεται στον παραδοσιακό ιστό, αφού αρκετά στοιχεία του δεν πηγάζουν από την παραδοσιακή αρχιτεκτονική. Η παρουσία των διακοσμητικών στοιχείων κρίνεται επίσης δυσαρμονική με την τοπική, λιτή και αυστηρή παράδοση ενώ μάλλον υποβαθμίζει παρά χαρίζει αισθητικά στο κτίριο. Σημαντικό πρόβλημα το οποίο εντοπίζεται στο κτίριο, αλλά και σε πολλά ακόμη μέσα στον οικισμό, είναι η «άδεια» πλαϊνή όψη. Το σύστημα δόμησης, που εφαρμόζονταν παλαιότερα ήταν το «πανταχόθεν ελεύθερο». Κάθε κτίριο είχε μια ολοκληρωμένη μορφή καθώς όλες του οι όψεις ήταν θεατές. Τα τελευταία χρόνια το σύστημα δόμησης έχει μετατραπεί σε συνεχές, με αποτέλεσμα οι πλαϊνές όψεις των κτιρίων να παραμένουν συχνά κενές, περιμένοντας το διπλανό κτίσμα να «ακουμπήσει»

πάνω τους. Ωστόσο, τα οικόπεδα μπορεί να παραμένουν άχτιστα για χρόνια, με αποτέλεσμα οι κενές, αμήχανες όψεις να σφραγίζουν την συνολική εικόνα του οικισμού.

Αντικαθίσταται η επένδυση της πέτρας, δεδομένου ότι αποτελεί μια κακή προσπάθεια απομίμησης της παραδοσιακής τεχνικής. Επικάλυψη, εκ νέου, με πέτρα στο ισόγειο του κτιρίου και επίχρση – βάψιμο με λευκό χρώμα, του ορόφου. Απομάκρυνση όλων των διακοσμητικών στοιχείων, των φουρουσιών και των αγαματιδίων. Ανακατασκευή του ενιαίου αριστερά ανοίγματος του ισογείου, σε δύο μικρότερα παρόμοια με τα υπόλοιπα ανοίγματα του κτιρίου. Προσθήκη ψευδοροφής στο κάτω μέρος του εξώστη, για να καλυφθεί η προεξοχή του δοκαριού. Αντικατάσταση των μεταλλικών κιγκλιδωμάτων του εξώστη, με ξύλινα. Απομάκρυνση των μικρών πεσσών στην είσοδο του κτιρίου και προσθήκη ξύλινου προστατευτικού κιγκλιδώματος. Το συνολικό κόστος των επεμβάσεων ανέρχεται στα **9.350€**

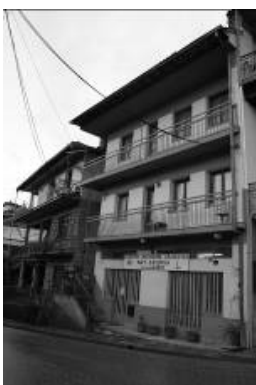
Εικόνα 9. Υπάρχουσα κατάσταση

Η πολυκατοικία, μορφολογικά, δεν εντάσσεται στην τοπική αρχιτεκτονική παράδοση. Ωστόσο, τα επιμέρους στοιχεία του κτιρίου (μικρά ανοίγματα, δίφυλλα παράθυρα, ξύλινες δοκοί στήριξης της στέγης) δεν κρίνονται ιδιαίτερα αρνητικά. Η χρήση της γκρι περιμετρικής ζώνης, πάνω από τα ανοίγματα είναι μια μάλλον αποτυχημένη προσπάθεια μίμησης του περιμετρικού πρεκιού, που συναντάται στα παραδοσιακά κτίσματα του Μετσόβου. Η χρήση σύγχρονων υλικών κατασκευής (οπλισμένο σκυρόδεμα, μεταλλικά

κουφώματα και υδρορροές) αφήνει το κτίριο να «ταλαντεύεται» μεταξύ μίμησης της παραδοσιακής αρχιτεκτονικής και σύγχρονης αστικής αρχιτεκτονικής. Η τοποθέτηση μεγάλων πινακίδων επάνω στα κτίρια αποτελεί γενικό πρόβλημα του οικισμού, το οποίο αλλοιώνει τα ίδια τα κτίρια αλλά και τον οικισμό, συνολικά. Δεδομένου ότι τα περιθώρια επέμβασης στο κτίριο είναι μικρά, προτείνονται ελάχιστες επεμβάσεις «συμμαζέματος» του κτιρίου.

Μείωση των ανοιγμάτων του ισόγειου και επένδυση πέτρας, σύμφωνα με τους όρους δόμησης που αφορούν στα κτίρια του οικισμού. Η διάσπαση της συνέχειας του σοβά με τη χρήση της πέτρας στο ισόγειο διαχωρίζει οπτικά το επάνω «πιο ελαφρύ» τμήμα από το «βαρύ» κάτω. Όλα τα κουφώματα του κτιρίου γίνονται ξύλινα. Τα κιγκλιδώματα των εξωστών αντικαθίστανται με ξύλινα, τα οποία μορφολογικά παραπέμπουν στην τοπική παράδοση. Ενιαία βαφή της τοιχοποιίας ορόφων, σε λευκό χρώμα. Επιτυγχάνεται έτσι η οπτική συνέχεια και η λιτότητα που χαρακτηρίζει την τοπική αρχιτεκτονική. Αντικατάσταση της πινακίδας (επωνυμία της επιχείρησης) με νέα, μικρότερη και διακριτικά τοποθετημένη. Το συνολικό κόστος των επεμβάσεων ανέρχεται στα **7.900€**

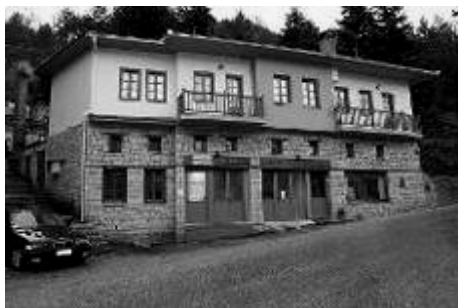
Εικόνα 11. Υπάρχουσα κατάσταση

Το κτίριο κρίνεται γενικά ικανοποιητικό, αφού πληροί αρκετές από τις προϋποθέσεις των κτισμάτων της παραδοσιακής αρχιτεκτονικής του οικισμού (μικρά ανοίγματα και εξώστες, πέτρα στο ισόγειο, απλοί γεωμετρικοί όγκοι, φεγγίτες κ.λπ). Αρνητική κρίνεται η τεχνική κατασκευής της πέτρας και το πλάτος των ανοιγμάτων του ισόγειου. Με μικρές και

οικονομικές επεμβάσεις, το κτίριο μπορεί να εναρμονιστεί περισσότερο με τα αντίστοιχα παραδοσιακά κτίρια του Μετσόβου και να ενταχθεί αρμονικά στο δομημένο περιβάλλον του οικισμού.

Αντικατάσταση της πέτρας του ισογείου με νέα, τοποθετημένη σύμφωνα με την παραδοσιακή τεχνική. Μείωση των ανοιγμάτων του ισογείου και τοποθέτηση ξύλινων θυρών, παραδοσιακής τυπολογίας. Οι φεγγίτες παραμένουν, πλην ενός, το άνοιγμα του οποίου πληρώνεται με πλινθοδομή και επενδύεται με πέτρα, ώστε να όλοι να έρθουν σε περασιά με τα κύρια ανοίγματα. Οι ξυλοδεσιές ντύνουν περιμετρικά το κτίριο στο ύψος του πρεκιού και της ποδιάς, ως μορφολογική αναφορά στα παραδοσιακά κτίσματα του Μετσόβου. Για την τοποθέτηση των ξυλοδεσιών αφαιρείται τμήμα του σοβά (2 εκ.) και πληρώνεται με ξύλινες δοκίδες πάχους 2-3 εκ. και πλάτους 10 εκ. Αντικατάσταση των κιγκλιδωμάτων, με ξύλινα. Επένδυση της καμινάδας με πέτρα. Το κόστος των επεμβάσεων ανέρχεται στα **13.000€**

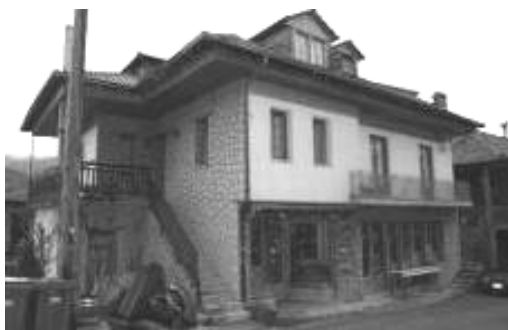
Εικόνα 13. Υπάρχουσα κατάσταση

Τα γενικά χαρακτηριστικά του κτιρίου (όγκοι, ανοίγματα, προεξοχές) κρίνονται ικανοποιητικά, ως προς τη σχέση τους με την τοπική παράδοση. Ωστόσο, η τεχνική κατασκευής της πέτρας, οι χρωματικές επιλογές και ο συνδυασμός των στοιχείων αυτών κρίνεται ότι υποβαθμίζουν σημαντικά την συνολική εικόνα του κτιρίου. Τα ανοίγματα του ισογείου είναι πολλά και μεγάλα σε πλάτος. Επιπλέον, η συνολική εικόνα υποβαθμίζεται

σημαντικά εξαιτίας της ακαταστασίας στον περιβάλλοντα χώρο του κτιρίου (πεταμένα υλικά κατασκευής, ανομοιομορφία υλικών επίστρωσης δαπέδου, κ.λπ). Το στοιχείο αυτό συναντάται συχνά σε όλο τον οικισμό και κρίνεται ιδιαίτερα αρνητικό, δεδομένου ότι η ακαταστασία έχει μετατραπεί σε μόνιμο χαρακτηριστικό του χώρου. Μικρές επεμβάσεις στο κτίριο μπορούν να αναδείξουν τα ιδιαίτερα χαρακτηριστικά του.

Περιορισμός της επικάλυψης με πέτρα, μόνο στο ισόγειο. Αφαίρεση της υπάρχουσας και αντικατάστασή της με νέα, σύμφωνα με την παραδοσιακή τεχνική κατασκευής της. Μείωση του πλάτους των ανοιγμάτων του ισογείου, η οποία σε συνδυασμό με την πέτρα δίνει την αίσθηση του στιβαρού, κάτω τμήματος και του πιο ανάλαφρου επάνω. Τοποθέτηση των ανοιγμάτων του ισογείου σε περασιά με αυτά του ορόφου. Περιμετρικά και στο ύψος του προεκτύχου και της ποδιάς τοποθετείται ξυλοδεσιά. Για τις ξυλοδεσιές, αφαιρείται τμήμα του σοβά (2 εκ.) και τοποθετούνται ξύλινες δοκοί πάχους 2- 3 εκ. και πλάτους 10εκ. Τα κγκλιδώματα αποκτούν ενιαία μορφή και σχήμα και κατασκευάζονται από ξύλο. Οι τοίχοι του ορόφου και η σοφίτα επιχρίονται με σοβά και βάφονται με λευκό χρώμα. Το στέγαστρο στο ισόγειο αφαιρείται για δύο λόγους: για να τονιστεί η προεξοχή του ορόφου και γιατί δεν προστατεύει ουσιαστικά από τις καιρικές συνθήκες. Τα διάσπαρτα υλικά εκτός του κτίσματος μετακινούνται ώστε να καθαρίσει ο χώρος και το δάπεδο ενοποιείται και πλακοστρώνεται. Το συνολικό κόστος των επεμβάσεων ανέρχεται στα **12.000€**

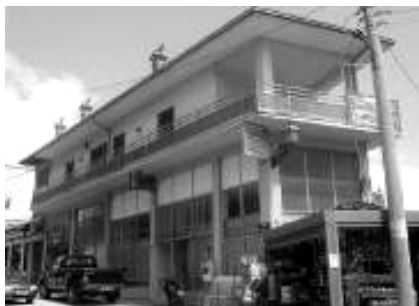
Εικόνα 15. Υπάρχουσα κατάσταση

Το συγκεκριμένο κτίριο βρίσκεται σε κομβικό σημείο του οικισμού και στεγάζει δημόσια χρήση στο ισόγειο. Πέραν των εμφανών αντιθέσεων στην μορφολογία των δομικών στοιχείων και στις αναλογίες τους, η χρήση ανομοιόμορφων πινακίδων, το περίπτερο πλησίον του κτιρίου καθώς και τα φωτιστικά επί των όψεων σε διαφορετικές αναλογίες μεταξύ τους συνθέτουν ένα σκηνικό άχαρου κτίσματος, χωρίς ταυτότητα, και αδυναμία ένταξης στο παραδοσιακό περιβάλλον του οικισμού. Είναι κτίριο γωνιακό, επιβλητικό, ογκώδες και χρήζει άμεσης αποκατάστασης ώστε να επιτευχθεί η εναρμόνισή του με το παραδοσιακό δομημένο περιβάλλον του Μετσόβου.

Στο συγκεκριμένο κτίριο οι επεμβάσεις είναι καθολικές και αλλάζουν εντελώς τη σημερινή κατάσταση. Προτείνεται η διαφοροποίηση και έμφαση της κύριας εισόδου του ταχυδρομείου με δημιουργία προεξέχοντος υαλοστασίου καθ' όλο το ύψος του κτιρίου. Επιτυγχάνεται έτσι και η διάσπαση του επιμήκη όγκου. Το υαλοστάσιο θα καλύπτεται από ξύλινες περσίδες μεγάλου πάχους, με κενό μεταξύ τους, ώστε να εισέρχεται το φυσικό φως στο εσωτερικό του χώρου, δίχως αυτός να υπερθερμαίνεται. Οι περσίδες θα συνεχίζουν μέχρι το τελευταίο υποστύλωμα της κύριας όψης και θα μειώνονται οδηγούμενες προς την πλαϊνή όψη, όπου και διαφοροποιείται το υλικό πλήρωσης της όψης. Τα στοιχεία που μένουν ακάλυπτα από τις περσίδες επενδύονται με πέτρα, ενώ διαμορφώνονται σχετικά μεγάλα ανοίγματα στο ισόγειο, ώστε να φωτίζονται οι εσωτερικοί χώροι και να διαφοροποιείται η χρήση του ισόγειου από αυτή του ορόφου. Η είσοδος της κατοικίας διαμορφώνεται επίσης με υαλοστάσιο έως το ύψος της τελευταίας δοκού και επικαλύπτεται με όμοιες περσίδες. Η μορφή του κιγκλιδώματος αποτελεί μια συνέχεια των περσίδων, η οριζοντιότητα των οποίων τονίζει τη γραμμικότητα της κατασκευής και ενοποιεί τα δύο κατακόρυφα υαλοστάσια. Το συνολικό κόστος των επεμβάσεων ανέρχεται στα **48.000€**.

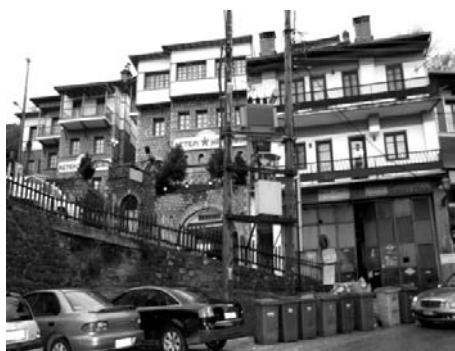
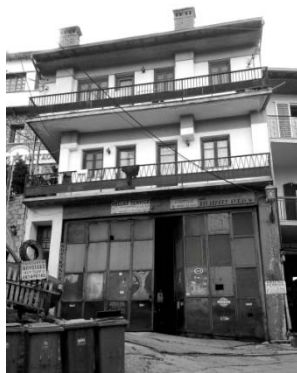
Εικόνα 17. Υπάρχουσα κατάσταση

Πρόκειται για μια ευρύτερη περιοχή συνολικά ιδιαίτερα υποβαθμισμένη. Το κτίριο που στεγάζει το συνεργείο αυτοκινήτων, αν απομονωθεί, κάλλιστα θα μπορούσε να αποτελεί κτίριο μιας μεγαλούπολης. Το μεγάλο μεταλλικό άνοιγμα του ισόγειου παρουσιάζει ανομοιομορφία υλικών και χρωμάτων με περεταίρω υποβάθμιση του μετώπου της περιοχής. Η χρήση συνεργείου αυτοκινήτων, η οποία απαιτεί κάποιες συγκεκριμένες προδιαγραφές δεν ενδείκνυται για χωροθέτησή της εντός του παραδοσιακού οικισμού. Ο γύρω δημόσιος χώρος είναι επίσης υποβαθμισμένος εξαιτίας των διαφορετικών υλικών επιστρώσης του δρόμου, της απουσίας πρασίνου, των κάδων απορριμμάτων, των διαφημιστικών πινακίδων και της παρουσίας αυτοκινήτων.

Οι προτεινόμενες επεμβάσεις στο κτίριο στοχεύουν στο «συμμάζεμά» του και όχι στη μετατροπή του σε παραδοσιακό κτίριο. Στους ορόφους, τα κιγκλιδώματα αντικαθίστανται από ξύλινα. Στο ισόγειο, πλήρωση του κενού πάνω από την είσοδο και μείωση του δυσανάλογου ύψους της. Για το συνεργείο αυτοκινήτων προτείνονται δύο εναλλακτικές: 1. Μετατροπή του ανοίγματος σε αψιδωτή πόρτα, η οποία με κατάλληλο μηχανισμό θα ανοίγει ανάλογα με το μέγεθος του οχήματος που εισέρχεται. Επιτυγχάνεται έτσι η συνέχεια με το διπλανό ξενοδοχείο. Παράλληλα, δημιουργία δύο νέων ανοιγμάτων για την παροχή σταθερού φωτισμού μέσα στο χώρο του συνεργείου. 2. Μείωση του πλάτους της υπάρχουσας πόρτας και διατήρηση του αρχικού της σχήματος. Δημιουργία δευτέρας μικρότερης πόρτας (διαχωρισμός εισόδου αυτοκινήτων – ανθρώπων). Επίσης, σε κάθε περίπτωση, απομάκρυνση όλων των πινακίδων και τοποθέτηση νέων, βάσει προδιαγραφών, όπου απαιτούνται. Δημιουργία παρτεριών πρασίνου για την οργάνωση των χώρων στάθμευσης και ένταξη των κάδων σε ξύλινη κατασκευή – τακτοποίηση του χώρου. Το συνολικό κόστος των επεμβάσεων ανέρχεται στα **11.300€**

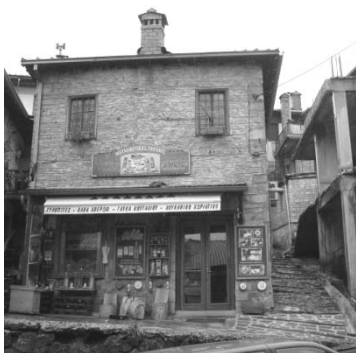
Εικόνα 21. Υπάρχουσα κατάσταση

Το συγκεκριμένο κτίριο αποτελεί χαρακτηριστικό παράδειγμα όπου ελάχιστες επεμβάσεις απλής τακτοποίησης μπορούν να επιφέρουν θεαματικά αποτελέσματα αισθητικής αναβάθμισης. Κρίνεται επίσης αναγκαία η ανάδειξη του κτιρίου με ιδιαίτερο, διακριτικό φωτισμό και μικρή πινακίδα, στην οποία θα αναγράφονται κάποια χαρακτηριστικά του (χρονολογία κατασκευής, παλαιότερη χρήση, κ.λπ).

Απομάκρυνση όλων των κρεμασμένων, στο ισόγειο, στοιχείων (τυριά, πρόσθετες κατασκευές, κ.λπ). Καθαίρεση της τέντας και μεταφορά της κεραιάς τηλεόρασης του ορόφου. Αλλαγή του παραθύρου του ισόγειου και τοποθέτηση όμοιου με αυτά του ορόφου. Τοποθέτηση τριών όμοιων ζαρντινιέρων στα παράθυρα και φύτευσή τους. επένδυση των καμινάδων με πέτρα. Τοποθέτηση μικρής, διακριτικής πινακίδας στην είσοδο του μαγαζιού. Το συνολικό κόστος των επεμβάσεων ανέρχεται στα **1.400€**

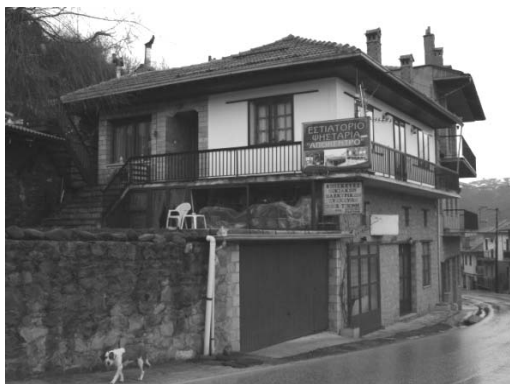
Εικόνα 23. Υπάρχουσα κατάσταση

Τα κυριότερα προβλήματα του κτιρίου εντοπίζονται στην τεχνική κατασκευής της πέτρας του ορόφου, στο στενό περιμετρικό μπαλκόνι, το οποίο παραπέμπει σε αστική πολυκατοικία και στις πινακίδες. Μικρές διορθωτικές επεμβάσεις μπορούν να αλλάξουν σημαντικά τη συνολική εικόνα του κτιρίου.

Κοπή πλάκας και δημιουργία δύο μικρότερων μπαλκονιών, σε κάθε πλευρά, έτσι ώστε να διασπαστεί η οπτική συνέχεια του ενός ενιαίου. Αφαίρεση της πέτρας του ορόφου και τοποθέτηση νέας, σε όλο τον όροφο, με βάση την παραδοσιακή τεχνική. Αλλαγή των κιγκλιδωμάτων με νέα, ξύλινα. Δημιουργία προστατευτικού τοίχου, 40εκ. ύψους, για την προστασία του χώρου της αυλής. Αφαίρεση όλων των πινακίδων και μεταφορά της κεραίας τηλεόρασης. Επένδυση με πέτρα των καμινάδων. Ομαλοποίηση των επιπέδων των πεζοδρομίων, μπροστά από το κτίριο, και πλακόστρωσή τους. Το συνολικό κόστος των επεμβάσεων ανέρχεται στα **13.700€**

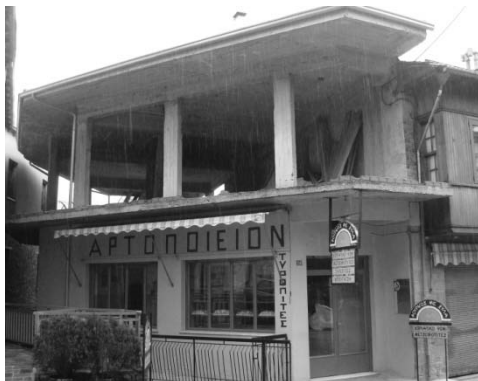
Εικόνα 25. Υπάρχουσα κατάσταση

Το κτίριο βρίσκεται σε ημιτελή κατάσταση, όπως και πολλά άλλα κτίρια του οικισμού. Η εικόνα των γαπιών μοιάζει συνυφασμένη πια με τον οικιστικό ιστό του

Μετσόβου. Οι χρωματικές επιλογές (έντονο κίτρινο), τα μεγάλα γράμματα (*αρτοποιείο*) και τα μεγάλα ανοίγματα του ισόγειου δημιουργούν ένα εξαιρετικά κακό αισθητικά σύνολο. Κρίνεται αναγκαία μια καθολική αναδιαμόρφωση των όψεων του κτιρίου.

Κεντρική ιδέα των επεμβάσεων είναι η επίτευξη οπτικής συνέχειας μεταξύ του κτιρίου και του διπλανού του, ώστε να ελαχιστοποιηθεί η ανομοιογένεια του οικιστικού ιστού. Στον όροφο κατασκευάζεται ξύλινη προεξοχή, ως συνέχεια της ήδη υπάρχουσας του δίπλα κτιρίου, και τοποθετείται ξύλινο κιγκλίδωμα στον εξώστη. Μειώνεται το πλάτος των ανοιγμάτων του ισόγειου και δημιουργούνται αντίστοιχα ανοίγματα στον όροφο. Ολόκληρο το κτίριο επενδύεται με πέτρα ενώ στο ισόγειο κατασκευάζεται πρόσθετος πέτρινος τοίχος, στην είσοδο, ώστε να μειωθούν οι οπτικές ασυνέχειες των δοκαριών και ταυτόχρονα να δημιουργηθεί υπόστεγος χώρος (προστασία από τη βροχή και τον αέρα). Τα κουφώματα γίνονται όλα ξύλινα. Τοποθέτηση νέου μεταλλικού κιγκλιδώματος, εξωτερικά. Ομαλοποίηση και πλακόστρωση του πεζοδρομίου. Απομακρύνονται όλα τα πρόσθετα στοιχεία του κτιρίου (τέντα, πινακίδα, κ.λπ). Στο διπλανό κτίριο, αλλαγή των κουφωμάτων του ισόγειου, με ξύλινα, μικρότερου ύψους. Στην επιφάνειά τους μπορούν να φέρουν διακριτική ξυλόγλυπτη σύνθεση – ανάδειξη της ιδιαίτερης τοπικής πολιτιστικής παράδοσης. Το συνολικό κόστος των επεμβάσεων ανέρχεται στα **24.300€**

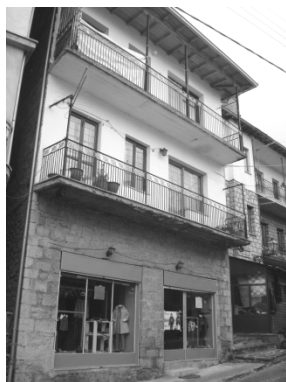
Εικόνα 27. Υπάρχουσα κατάσταση

Ένας από τους βασικούς προβληματισμούς στη μελέτη του κτιρίου είναι οι στενοί και κατά μήκος του πλάτους της όψης εξώστες. Η επιλογή των χρωμάτων στο ισόγειο (έντονο ροζ), το μέγεθος των ανοιγμάτων του ισόγειου, τα φώτα και τα σίδηρα στον όροφο αποτελούν σημαντικά στοιχεία αισθητικής υποβάθμισης, που χρήζουν ανασχεδιασμού.

Στο συγκεκριμένο κτίριο γίνεται προσπάθεια οπτικής μείωσης των εξωστών, με σημειολογικές αναφορές στην τοπική παράδοση. Δημιουργείται πρόσθετη κατασκευή «κιβώτιο» από ξύλο, στον επάνω όροφο (κεπέγκι), χωρίς ωστόσο να περιορίζεται η διόδος του φυσικού φωτός. Στο κάτω μέρος του ταβανιού της κατασκευής τοποθετούνται μικρά, χωνευτά φωτιστικά ενώ όλο μπορεί να δεχθεί ξυλόγλυπτο διάκοσμο. Με κοπή πλάκας δημιουργούνται δύο μικρότερα μπαλκόνια στον κάτω όροφο. Επιδιορθώνεται το μπετόν. Τοποθετούνται ξύλινα κιγκλιδώματα. Τα κουφώματα γίνονται όλα από ξύλο και είναι μεταξύ τους ίδια. Διατηρείται το ύψος των ανοιγμάτων του ισόγειου και μειώνεται το πλάτος τους. Αντικατάσταση και αυτών των κουφωμάτων με ξύλινα. Απομάκρυνση όλων των πρόσθετων στοιχείων (φάτα, σίδερα, κ.λπ). Διατήρηση της πέτρας του ισόγειου και βαφή, σε λευκό χρώμα, των ορόφων. Πλακόστρωση του πεζοδρομίου. Το συνολικό κόστος των επεμβάσεων ανέρχεται στα **22.800€**

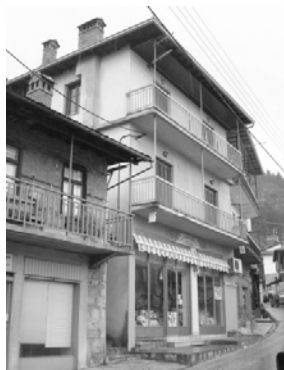
Εικόνα 29. Υπάρχουσα κατάσταση

Το κτίριο παρουσιάζει τα ίδια προβλήματα με το προηγούμενο. Η επιλογή των χρωμάτων (έντονο κίτρινο στο ισόγειο και στους ορόφους), το μέγεθος των ανοιγμάτων του ισόγειου, τα σίδερα στους ορόφους, οι προβολείς φωτισμού και η τέντα αποτελούν σημαντικά στοιχεία αισθητικής υποβάθμισης που χρήζουν ανασχεδιασμού.

Με στόχο την οπτική μείωση των εξωστών επιχειρείται μια κατακόρυφη ενοποίησή τους. Στο αριστερό τμήμα του κτιρίου δημιουργείται μια πρόσθετη ξύλινη κατασκευή, η οποία ενσωματώνει και την καμινάδα. Στο δεξί τμήμα διαφοροποιείται η μορφή των κιγκλιδωμάτων – οριζόντια και κάθετα – (τα οποία έχουν γίνει όλα ξύλινα), έτσι ώστε το μάτι να διαβάζει πρώτα κατακόρυφα (οπτική μείωση του επιμήκους εξώστη). Μείωση του ύψους και του πλάτους των ανοιγμάτων του ισόγειου. Επένδυση με πέτρα σε όλο το κτίριο,

εκτός από την μπροστά όψη των ορόφων, η οποία βάφεται σε χρώμα υπόλευκο – όχρα. Εναλλακτικά, αντί για πέτρα μπορεί να γίνει βαφή χρώματος γκρι. Ομαλοποίηση και πλακόστρωση του πεζοδρομίου. Απομάκρυνση όλων των επιπλέον στοιχείων (σίδερα, τέντα, προβολείς, κ.λπ). Το συνολικό κόστος των επεμβάσεων ανέρχεται στα **12.800€**

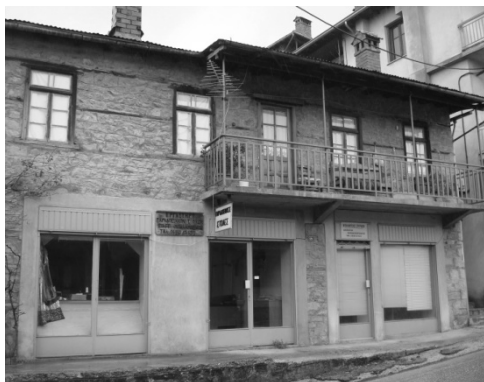
Εικόνα 31. Υπάρχουσα κατάσταση

Τα βασικότερα στοιχεία που χρήζουν ανασχεδιασμού είναι ο εξώστης και το μέγεθος των ανοιγμάτων του ισογείου. Με ελάχιστες κινήσεις το κτίριο μπορεί να «συνέλθει» και κυρίως να αναδειχθεί η ιδιαίτερη αρχιτεκτονική του.

Βαφή του μετόν του ισογείου σε γκρι-μπλε χρώμα, έτσι ώστε να αναδειχθεί η σύγχρονη προσθήκη. Βαφή στο ίδιο χρώμα και της πλάκας του εξώστη. Αλλαγή κιγκλιδώματος και τοποθέτηση ξύλινου, το οποίο σταματά περασιά με το παράθυρο, έτσι ώστε να μην το «τρυπάει». Στο κενό που δημιουργείται κατασκευάζεται ζαρντινιέρα (και φυτεύεται). Μείωση του πλάτους των ανοιγμάτων του ισογείου. Τοποθέτηση μικρής, διακριτικής πινακίδας στο ισόγειο, όπου είναι απαραίτητη, καθώς και σύγχρονων, μικρών φωτιστικών. Η ενότητα της σύγχρονης προσθήκης του ισογείου αναδεικνύεται περαιτέρω, με τοποθέτηση μεταλλικών κουφωμάτων (χρώμα καφέ-κόκκινο). Δημιουργία χαμηλού προστατευτικού τοίχου (40εκ. ύψους, 40εκ. πλάτους) στην άκρη του πεζοδρομίου. Ομαλοποίηση και πλακόστρωση του πεζοδρομίου. Αφαίρεση πινακίδων από το κτίριο. Το συνολικό κόστος των επεμβάσεων ανέρχεται στα **6.400€**

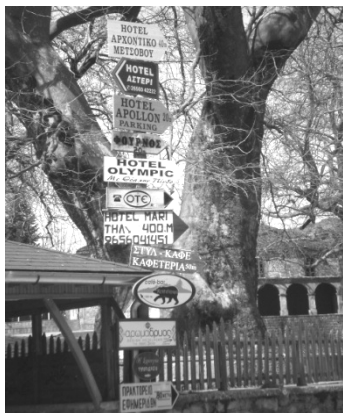
Εικόνα 33. Υπάρχουσα κατάσταση

Στον κεντρικό δρόμο αλλά και σε πολλά σημεία του οικισμού (πλατεία, δρόμοι, κ.λπ) υπάρχει πλήθος διάσπαρτων διαφημιστικών και καθοδηγητικών πινακίδων. Συνολικά οι κατηγορίες των πινακίδων είναι: Παροχής υπηρεσιών και επιχειρήσεων, χώροι εστίασης και αναψυχής, χώροι διαμονής, πολιτισμού και καθοδηγητικές. Οι πινακίδες είναι μεταξύ τους ανόμοιες ως προς το μέγεθος, τις γραμματοσειρές, τα χρώματα και το σχήμα. Η ύπαρξη τόσων πολλών και διαφορετικών πινακίδων, σε όλα ανεξαιρέτως τα σημεία του οικισμού (στροφές δρόμων, δέντρα, κτίρια, στύλοι, κ.λπ) συμβάλει καθοριστικά στην υποβάθμιση της αισθητικής του ποιότητας. Συχνά, ακόμη και η λειτουργία τους δεν είναι εφικτή, το βλέμμα χάνεται και αδυνατεί να εντοπίσει την πληροφορία που αναζητά.

Απαιτείται ο επανασχεδιασμός όλων των πινακίδων του οικισμού, η θέσπιση συγκεκριμένων κανόνων δημιουργίας νέων στο μέλλον καθώς και η αυστηρή οριοθέτηση των σημείων του οικισμού, στα οποία θα μπορούν να τοποθετούνται. Προφανώς, θα πρέπει να καθαιρεθούν όλες οι πινακίδες από τα κτίρια. Προτείνεται η δημιουργία δύο – τριών διαφορετικών μοντέλων πινακίδων και ο χρωματικός διαχωρισμός τους ανάλογα με τη θεματική τους κατηγορία. Ενδεικτικά προτείνεται καφέ χρώμα για πινακίδες που αναφέρονται σε παροχή υπηρεσιών, εργαστήρια και επιχειρήσεις, κίτρινο χρώμα για αυτές που προσδιορίζουν χώρους πολιτισμού, πράσινο χρώμα για όσες συσχετίζονται με τους χώρους εστίασης και αναψυχής και τέλος κόκκινο χρώμα σε όσες αφορούν ξενοδοχειακές εγκαταστάσεις. Με τον τρόπο αυτό, το βλέμμα κατευθύνεται εύκολα και άμεσα στην πληροφορία που αναζητά. Συγκεκριμένα, στο πλαίσιο της μελέτης αυτής, γίνεται μια πρόταση κατασκευής ενιαίου μοντέλου πινακίδων. Προτείνεται ως βασικό υλικό κατασκευής τους το ξύλο με ανάγλυφα μεταλλικά τα στοιχεία των γραμμάτων και των βελών. Το σχήμα και το μέγεθος είναι το ίδιο για όλες τις πινακίδες. Η ανάθεση της κατασκευής των ξύλινων πινακίδων σε τοπικά εργαστήρια ξυλογλυπτικής είναι ένα μέτρο ικανό να ενισχύσει την τοπική οικονομία και να στηρίξει ένα επάγγελμα, χαρακτηριστικό της περιοχής. Το κόστος για την κατασκευή των πινακίδων εκτιμάται στα 260€/m². Μετρήθηκαν 112 πινακίδες που χρήζουν αντικατάστασης συνεπώς το συνολικό κόστος ανέρχεται στις **24.500€**
