Το Κάστρο της Σκιάθου (Μεσαιωνικός Οικισμός) και η Αρχιτεκτονική των Εκκλησιών του

ΑΛΕΞΑΝΔΡΟΣ ΔΗΜ. ΑΛΕΞΙΟΥ

Αρχιτέκτων, Καθηγητής ΤΕΙ, Δρ Ιστορίας Αρχιτεκτονικής

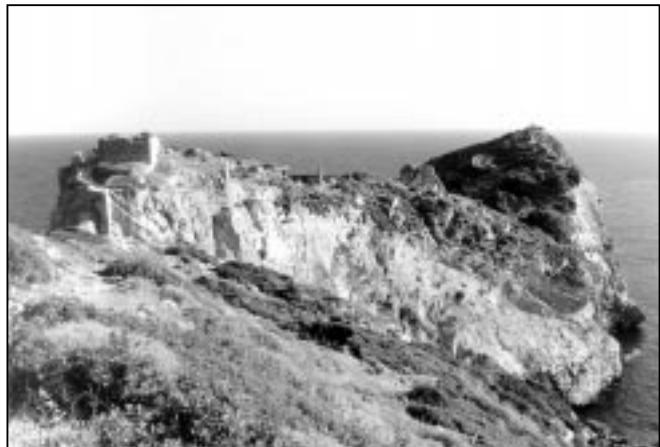
Εικόνα 1: Άποψη των Κάστρων από το νησί.

Fig 1: A view of the Kastro from the island.

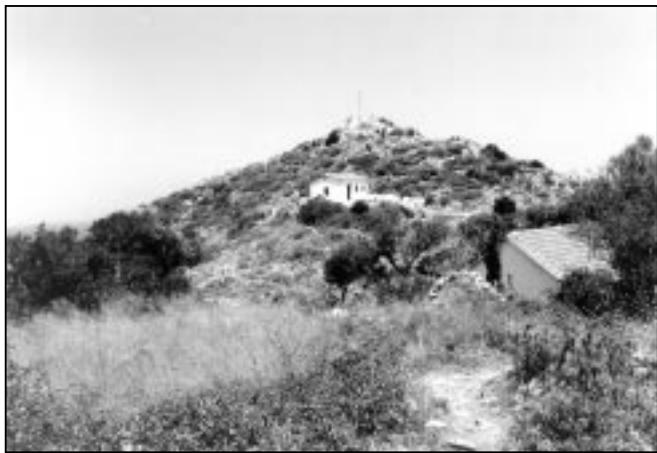
Εικόνα 2: Το Κάστρο όπως είναι σήμερα.
Fig. 2: The Kastro as it is today.

After the abandonments of Kastro in 1829, almost all the buildings collapsed and today only ruins remain with a maximum height of 1.5 m (fig. 2). Most of the buildings had already collapsed in the previous century. The Gate, the churches of Christos and Ag. Nikolaos and the mosque (fig. 3) are the best preserved constructions in Kastro. Furthermore, in good condition remains almost all of the northern wall (fig. 4) and one of the four water tanks found until today (fig. 5).

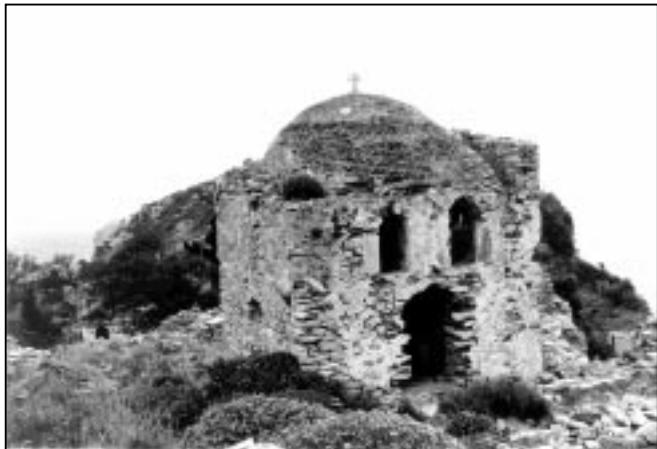
Εικόνα 3: Το Τζαμί.
Fig. 3: The Mosque.

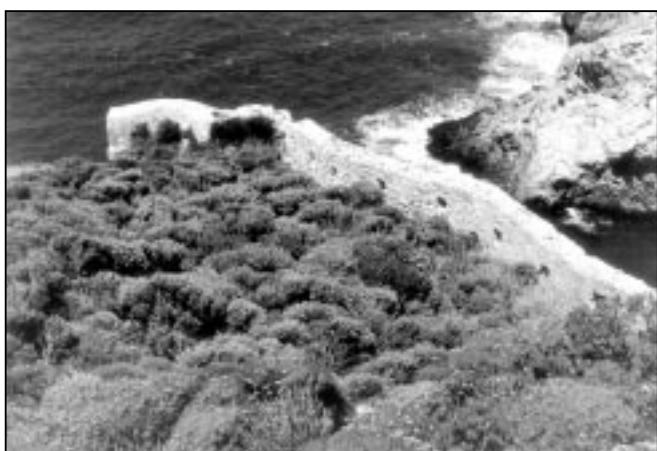
Εικόνα 4: Το τείχος στη βόρεια ακτή.
Fig. 4: The northern coast wall.

Μετά την εγκατάλειψη του οικισμού από τους Σκιαθίτες, το 1829, επειδή δεν υπήρξε καμιά φροντίδα, εξάλλου δεν υπήρχε ενδιαφέρον, σχεδόν το σύνολο των κτισμάτων κατέρρευσε και σήμερα βρίσκονται μόνον ερείπια, το ύψος των οποίων δεν ξεπερνά το 1.50 μ. (εικ. 2). Ήδη τα περισσότερα είχαν καταρρεύσει από τον προηγούμενο αιώνα. Πυκνή και άγρια βλάστηση καλύπτει το μεγαλύτερο τμήμα του οικισμού. Η πρόσβαση στα περισσότερα σημεία είναι αδύνατη, αφού δεν υπάρχουν δρόμοι (έχουν καλυφθεί από κρημνίσματα). Από τα κτίσματα που σήμερα έχουν επικάλυψη και βρίσκονται μέσα στο Κάστρο, μόνον στην Πύλη, στις εκκλησίες του Χριστού και του Αγίου Νικολάου και στο Τζαμί (εικ. 3) σώζεται κατά το μεγαλύτερο τους τμήμα η αρχική τους κατασκευή. Τα υπόλοιπα κτίσματα που φέρουν επικάλυψη είναι οι δύο εκκλησίες, της Αγίας Μαρίνας και του Αγίου Βασιλείου, όπου το μεγαλύτερο τμήμα της κατασκευής τους είναι νεότερο επάνω στα εναπομείναντα ερείπια (ο Άγιος Βασίλειος συμπληρώθηκε πρόσφατα). Ακόμη, σώζονται σχεδόν όλο το βόρειο τείχος του οικισμού (εικ. 4) και τέσσερις δεξαμενές νερού (εικ. 5) βρέθηκαν.

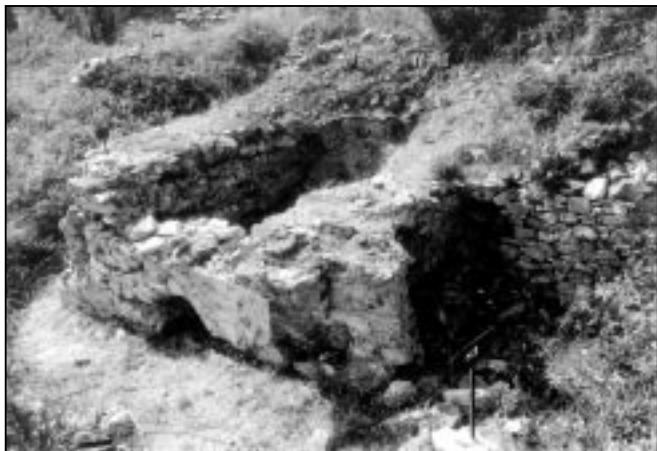
Εικόνα 5: Δεξαμενή νερού.
Fig. 5: Water tank.

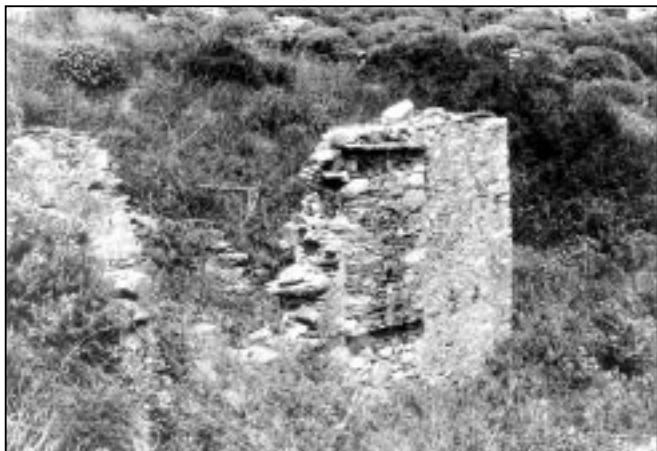
Εικόνα. 6: Άγιος Βασίλειος. Κόγχη του ιερού.
Fig. 6: Agios Vasilius. The alcove.

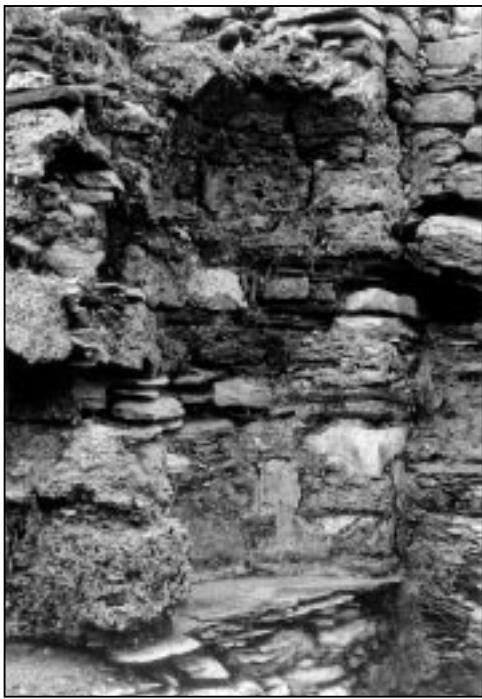
Εικόνα 7: Παναγία Πρέκλα. Η κόγχη.
Fig. 7: Panagia Prekla. The alcove.

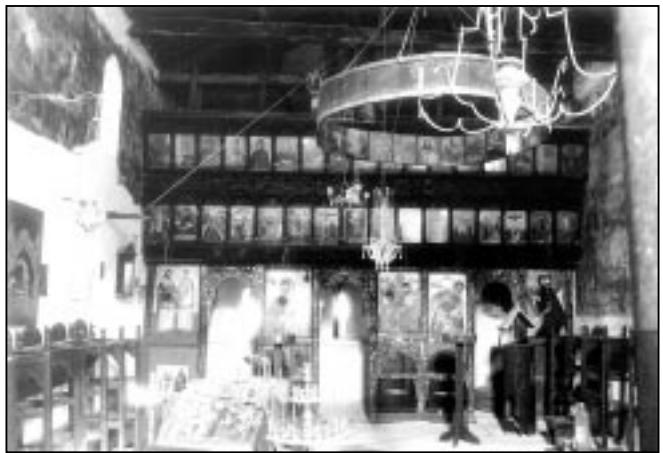
Εικόνα 8: Χριστός στο Κάστρο. Το εσωτερικό.
Fig. 8: Christos. The interior.

Με τον ελάχιστο εσωτερικό φωτισμό που υπάρχει τονίζονται ακόμη περισσότερο η ταπεινότητα και η λιτότητα της εκκλησίας. Στον ανατολικό τοίχο σχηματίζονται οι τρεις κόγ-

χες. Οι πλάγιες σχηματίζονται στο πάχος του τοίχου, ενώ η μεσαία στη θέση, όπου ο εξωτερικός τοίχος διευρύνεται κατά 0.40 μ. Κατ' αυτόν τον τρόπο, προβάλλει εξωτερικά μια ορθογώνια τρίπλευρη κόγχη.

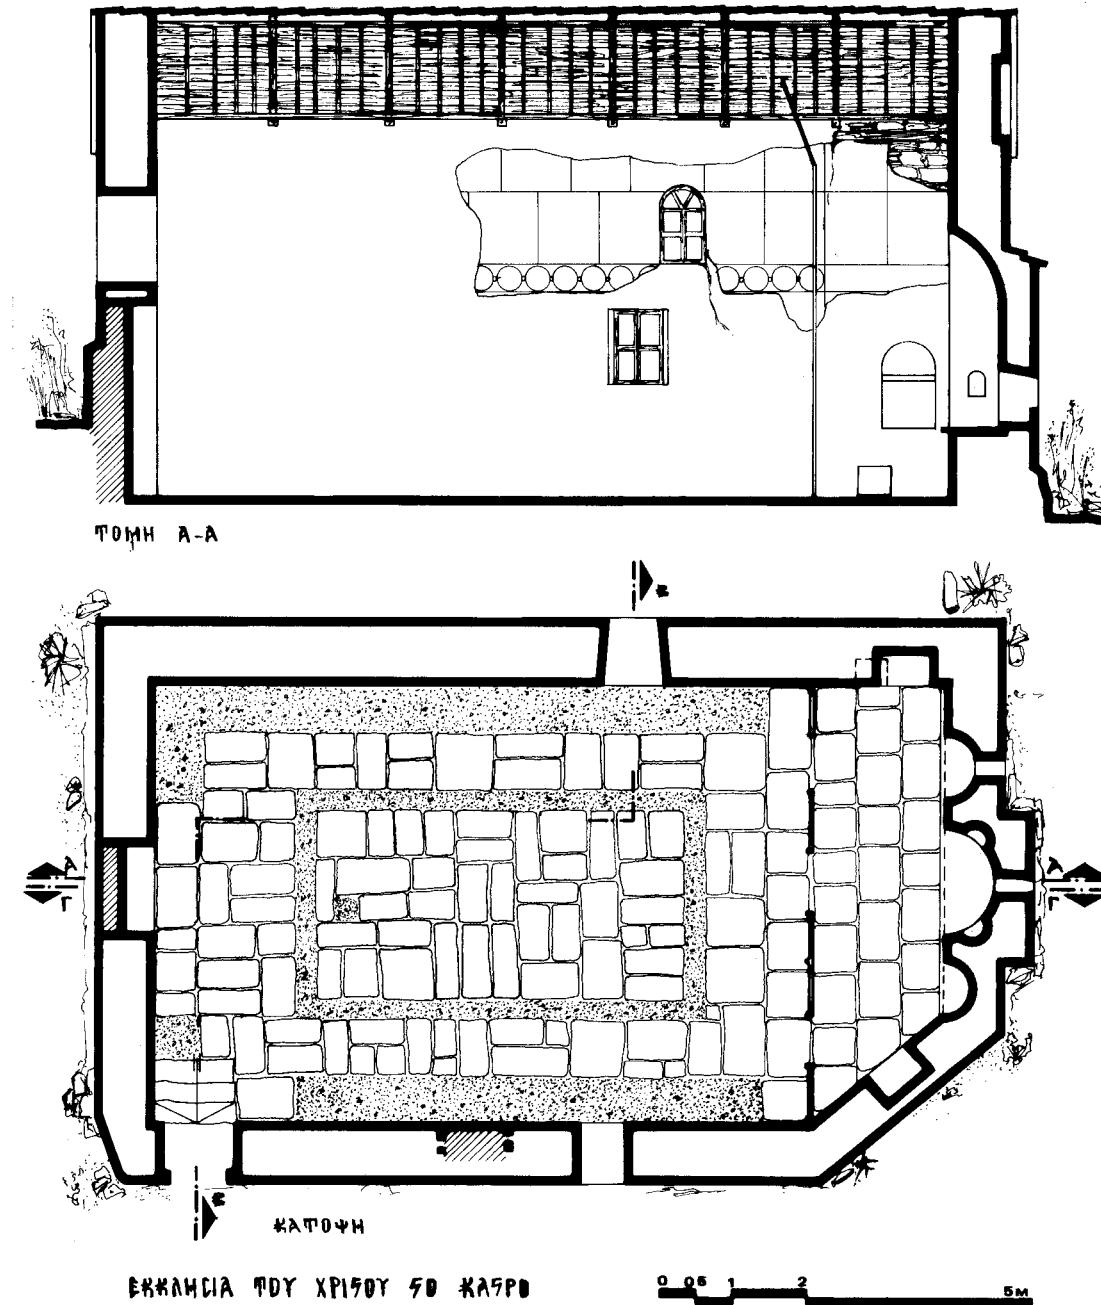
Plan 1: Christos.

Σχέδιο 1: Χριστός στο Κάστρο.

Η εκκλησία του Χριστού έχει διαστάσεις 12.10 με 7.60 μ. και ύψος 6.20 μ. από τη στάθμη του δαπέδου (σχεδ. 1). Η στάθμη του δαπέδου βρίσκεται κατά 0.95 μ. χαμηλότερα από τη στάθμη του εδάφους στην είσοδο. Η είσοδος, που βρίσκεται στο δυτικό άκρο του νότιου τοίχου, είναι μεταγενέστερη ή βοηθητική. Μια άλλη είσοδος βρισκόταν στο μέσον του δυτικού τοίχου. Αυτή σήμερα είναι χτισμένη. Η στάθμη της δυτικής αυλής της εκκλησίας είναι στο ίδιο επίπεδο με τη στάθμη της νότιας. Έχοντας, όμως, υπόψη μας ότι το κατώφλι της δυτικής εισόδου ήταν περίπου στη στάθμη του δαπέδου της εκκλησίας και συνδυάζοντας το γεγονός αυτό με την τοξοστοιχία που διακρίνεται στο δυτικό περίβολο της δυτικής αυλής, θα πρέπει να θεωρήσουμε ως βέβαιο ότι στην πλευρά αυτή υπήρχε ένας νάρθηκας ή τουλάχιστον μια περιτοιχισμένη αυλή, της οποίας η στάθμη βρισκόταν περίπου στη στάθμη του δαπέδου της εκκλησίας.

Το δάπεδο της εκκλησίας που σώζεται έχει υποτυπώδες σχέδιο. Περιμετρικά στη θέση των στασιδιών είναι επιστρωμένο με βότσαλα μέσα σε κονίαμα. Το ίδιο είναι επιστρωμένο με βότσαλα σε κονίαμα και το ορθογώνιο πλαίσιο στο μέσον περίπου του ναού, διαστάσεων 5.40 X 3.05 μ. και πάχους πλευρών 0.25 μ. Ο υπόλοιπος χώρος είναι επιστρωμένος με μαρμάρινες πλάκες σε δεύτερη χρήση και με σχιστολιθικές πλάκες, διαφόρων διαστάσεων (70 X 40, 80 X 80, 110 X 25 εκ.).

Το πάχος των τοίχων είναι 0.80 μ. Για τη διαμόρφωση των κογχών δεν είναι βέβαιο αν χρησιμοποιήθηκαν λίθοι, πλίνθοι ή θολίτες από πωρόλιθο ή ακόμη σειρές πωρόλιθων εναλλασσομένων με σειρές πλίνθων. Σε ορισμένα σημεία της τοιχοποιίας παρατηρούνται ξυλοδεστίες, γεγονός που μας οδηγεί να σκεφθούμε ότι οι κτήτορες επιδίωξαν πιο ισχυρή κατασκευή στην εκκλησία του Χριστού απ' ό,τι στις υπόλοιπες εκκλησίες του Κάστρου. Οι εξωτερικές επιφάνειες φέρουν επίχρισμα από ασβεστοκονίαμα, στο οποίο υπάρχουν οριζόντιες ακανόνιστες και πυκνές χαραγές τραβηγμένες ελεύθερα με την άκρη του μυστριού, που προσδίδουν ένα πυκνό και ζωηρό κυματισμό στην επιφάνεια των τοίχων, ο οποίος τονίζεται με το φως δημιουργώντας φωτοσκιάσεις. Ο τρόπος αυτός αρμολογήματος της τοιχοποιίας είναι συνηθισμένος στις Κυκλαδίδες (σαρδέλωμα). Εξωτερικά στον ανατολικό τοίχο και στο ύψος της μεγάλης κόγχης υπάρχουν εντοιχισμένες υάλινες φιάλες.

Η ξύλινη δίρριχτη στέγη κατασκευάστηκε πρόσφατα και αντικατέστησε την παλιά. Στηριζόταν σε ζευκτά, τα οποία εδράζονταν στους πλάγιους τοίχους. Στις απολήξεις της στέγης υπήρχε στενό γέίσο από σχιστόπλακες.

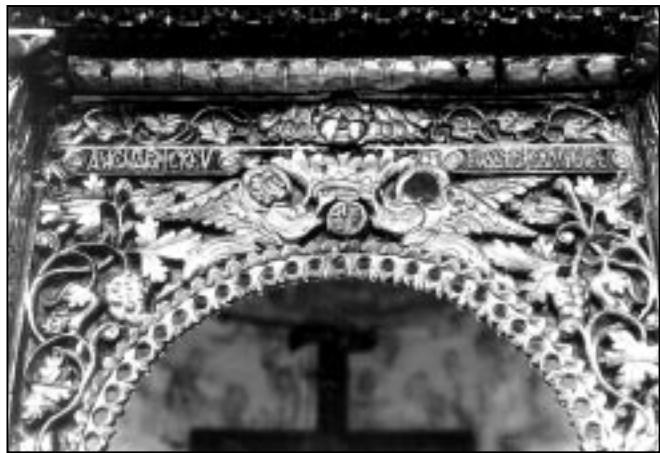
Εικόνα 9: Χριστός στο Κάστρο. Η επιγραφή του εικονοστασίου.
Fig. 9: Christos. The inscription on the lintel of the Holy Gate.

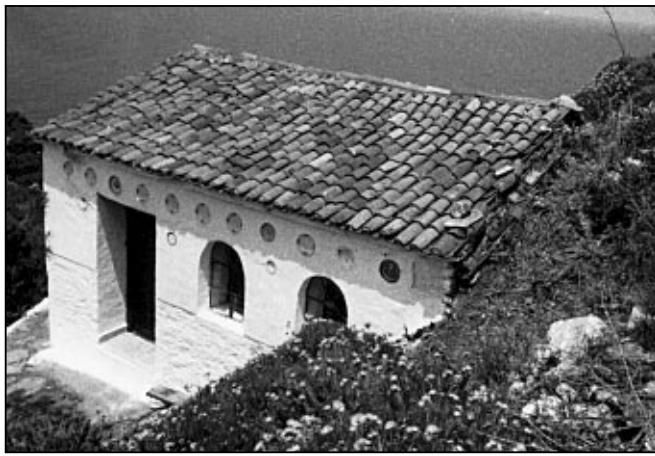
Εικόνα 10: Αγία Μαρίνα.
Fig. 10: Agia Marina.

3.3. Ag. Marina: It stands higher and north of Christos (fig. 10). Due to the significant sloping of the ground the eastern wall has the role of supporting the above ground or coating the surface of the rock for the creation of the alcoves. This part belongs to the original construction. The rest was built some decades ago on the old foundations. The ground-plan is almost square with side length of 5.60 m and internal height of 3.50 m.

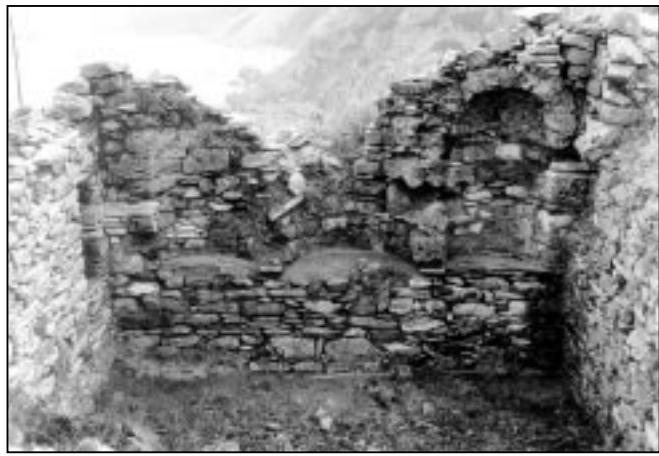
Εικόνα 11: Παναγία η Πρέκλα. Οι κόγχες.
Fig. 11: Panagia Prekla. The alcoves.

Τα ίδια γενικά γνωρίσματα των εκκλησιών του Κάστρου παρατηρούνται και εδώ (στάθμη δαπέδου, θέση εισόδου, τρίπλευρη ορθογωνική εξωτερικά κόγχη) (σχεδ. 2). Οι πλάγιες κόγχες δημιουργούνται στο πάχος του τοίχου. Εκτός από το παράθυρο της μεσαίας κόγχης δεν υπάρχουν άλλα ίχνη παραθύρων. Στο πάχος των πλάγιων τοίχων δημιουργούνται αβαθείς ορθογωνικές εσοχές (μπουλίτσες κατά τους Σκιαθίτες).

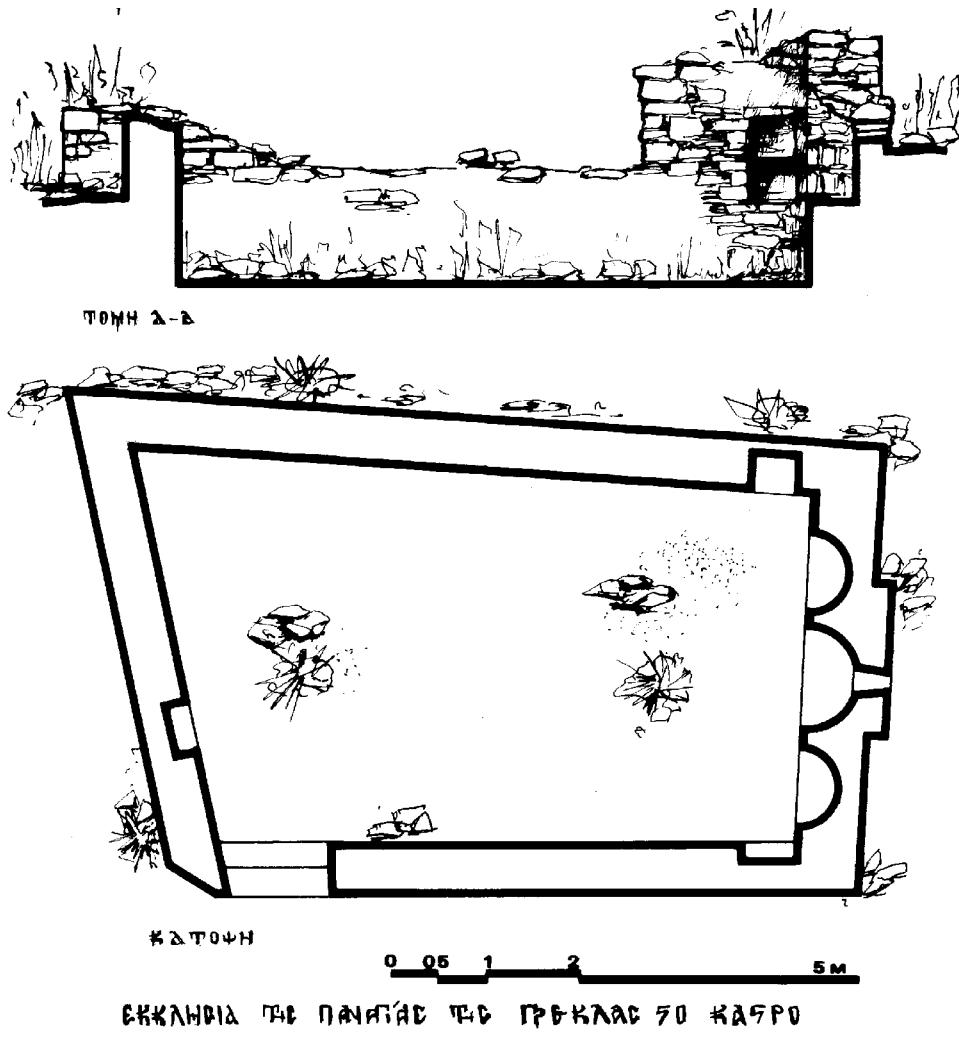
Σχέδιο 2: Παναγία η Πρέκλα.
Plan 2: Panagia Prekla.

Οι τοίχοι, που έχουν πάχος 0.60 μ. στις τρεις πλευρές και 0.70 μ. στην ανατολική, είναι κατασκευασμένοι από πλακοειδείς λίθους ακανόνιστα τοποθετημένους και μόνο στους θόλους και στις παραστάδες των κογχών του ιερού χρησιμοποιούνται πωρόλιθοι (εικ. 11), που έχουν υποστεί λάξευση, για να δημιουργηθεί η καμπύλη επιφάνεια των κογχών. Το κονίαμα που χρησιμοποιείται είναι λάσπη ενισχυμένη με μικρή ποσότητα ασβεστοκονίαματος, ενώ στον ανατολικό τοίχο χρησιμοποιήθηκε καθαρό ασβεστοκονίαμα. Το επίχρισμα στα σημεία, όπου έχει διατηρηθεί, είναι από ασβεστοκονίαμα με χοντρόκοκκη άμμο. Σήμερα, το δάπεδο είναι γεμάτο κρητηνίσματα από την κατάρρευση της τοιχοδομίας. Εκεί

όπου το δάπεδο έχει διατηρηθεί ανέπαφο, φαίνεται ότι ήταν επιστρωμένο με πλάκες από γκρι σχιστόλιθο. Στις βάσεις των κογχών καθώς και στη βάση του ανατολικού τοίχου του ιερού, στα σημεία όπου υπάρχουν υπολείμματα επιχρίσματος, διακρίνονται αμυδρά ίχνη τοιχογραφιών. Προφανώς, οι τοίχοι της εκκλησίας ή τουλάχιστον του ιερού ήταν αγιογραφημένοι. Μια εικόνα της λαμπρότητας, που είχε η εκκλησία, δίνει ο Α. Παπαδιαμάντης [22].

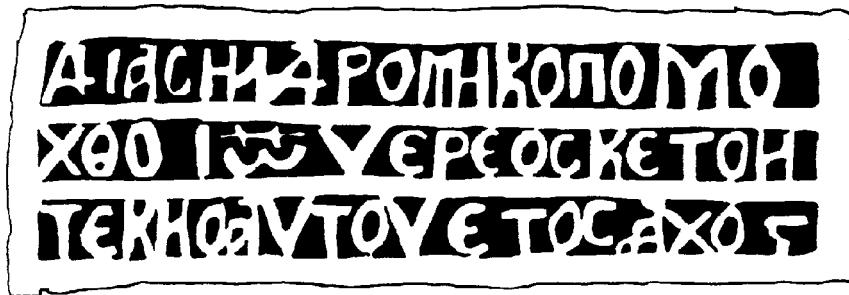
Σχέδιο 3: Παναγία Πρέκλα. Η επιγραφή του κοσμήτη.
Plan 3: Panagia Prekla. The inscription of the cornice.

Στοιχεία, που έχουν διασωθεί, είναι ένα τμήμα από τον κοσμήτη με την επιγραφή: “ΔΙΑ ΣΗΝΑΡΟΜΗ ΚΟΠΟ ΜΟΧΘΟ ΙΩ ΙΕΡΕΟΣ ΚΕ ΤΟΝ ΤΕΚΝΟΝ ΑΥΤΟΥ ΕΤΟC ΑΧΟς” (1676) (σχεδ. 3) και η εικόνα της Κοιμήσεως της Θεοτόκου από το εικονοστάσιο της εκκλησίας με χρονολογία ΑΧΝΓ (1653). Σήμερα βρίσκονται στην εκκλησία των Τριών Ιεραρχών της Σκιάθου.

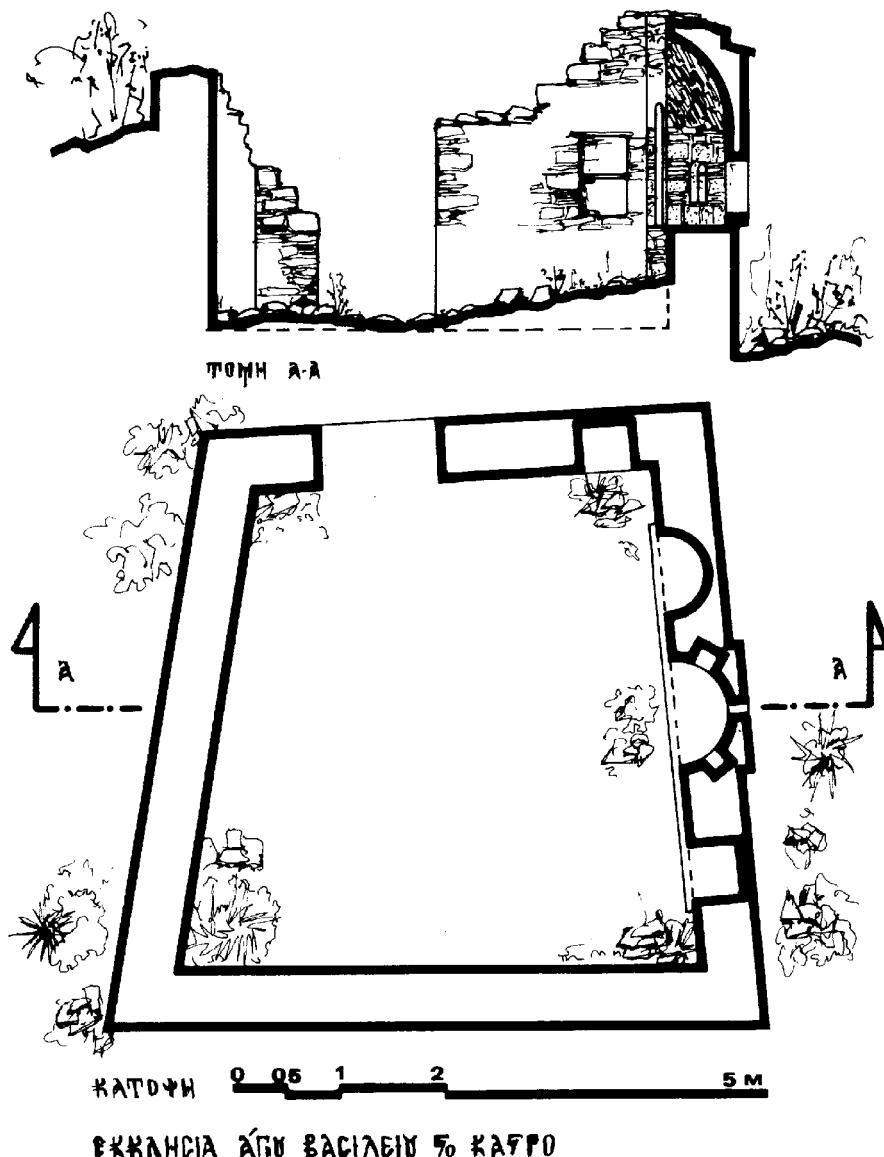
Σχέδιο 4: Άγιος Βασίλειος.
Plan 4: Agios Vasilios.

Βορειότερα από την εκκλησία του Αγίου Νικολάου βρίσκεται ο Άγιος Βασίλειος. Η ανωδομή κατασκευάστηκε πριν από λίγα χρόνια στα υπολείμματα των τοίχων (ερείπια) που υπήρχαν. Το μεγαλύτερο σωζόμενο τμήμα από το αρχικό κτίσμα είναι ο ανατολικός τοίχος στη θέση της μεσαίας κόγχης (ύψος 2.70 μ. από τη στάθμη του δαπέδου). Την κάτοψη ορίζει ένα τετράπλευρο χωρίς καμιά ορθή γωνία, με εξωτερικές μέγιστες διαστάσεις 6.30 μ. στο νότιο τοίχο και 5.90 μ. στον ανατολικό.

Δεν διακρίνονται ίχνη παραθύρων, εκτός από τη θυρίδα της μεσαίας κόγχης. Πιθανόν να μην υπήρχαν. Από τις τρεις κόγχες του ιερού που σώζονται (εικ. 12), οι ακραίες σχημα-

τίζονται στο πάχος του τοίχου. Στη θέση όπου βρίσκεται η μεσαία, επειδή αυτή έχει μεγαλύτερο βάθος, το πάχος του τοίχου αυξάνει κατά 0.10 μ., όπως στις περισσότερες εκκλησίες του Κάστρου, και έτσι δημιουργείται εξωτερικά η συνθηθισμένη για τις εκκλησίες του Κάστρου ορθογώνια διεύρυνση της κόγχης (σχεδ. 4). Στον Άγιο Βασίλειο, όμως, η προεξοχή δεν εδράζεται στο έδαφος, όπως συνήθως, αλλά στηρίζεται επάνω σε προεξέχοντες πλακοειδείς λίθους (σαν σε πρόβιο) στο ύψος της ενσωματωμένης στην κόγχη Αγίας Τράπεζας. Έχει ύψος όσο είναι το ύψος της κόγχης. Κεκλιμένες λιθόπλακες στέφουν την προεξοχή. Στο βόρειο τοίχο διαμορφώνεται και το τετραγωνικής διατομής κογχάριο του νιπτήρα.

Οι κόγχες του ιερού έχουν επιμελέστερη τοιχοδομία απ' ό,τι οι άλλοι τοίχοι. Τα καμπύλα τμήματα και τα μέτωπα των κογχών εσωτερικά έχουν κατασκευασθεί με αλλεπάλληλες ισοπαχείς σειρές πωρολίθων [20], στις οποίες παρεμβάλλονται διπλές σειρές οπτοπλίνθων. Αυτός ο τρόπος δομής εφαρμόζεται σε αξιόλογα μοναστηριακά μνημεία της Θεσσαλίας, του Αγίου Όρους κ.ά. το 16ο αιώνα [6, 8, 9, 13, 17]. Τα τεταρτοσφαίρια των κογχών έχουν κατασκευασθεί με οπτοπλίνθους σε διάταξη "ψαροκόκαλου", τρόπο τυπικά βυζαντινό, και μάλιστα πρώιμο, ο οποίος επιβίωσε και κατά την Τουρκοκρατία [8], αφού είναι ο ασφαλέστερος τρόπος δόμησης για την αντιμετώπιση σφαιρικών κατασκευών. Από τα ελάχιστα δείγματα που έχουν διατηρηθεί συμπεραίνουμε ότι η εκκλησία ήταν επιχρισμένη με ασβεστοκονίαμα. Κανένα στοιχείο δεν μαρτυρεί την ύπαρξη γραπτού διακόσμου στις εσωτερικές επιφάνειες ή, γενικότερα, διακόσμου στις εξωτερικές.

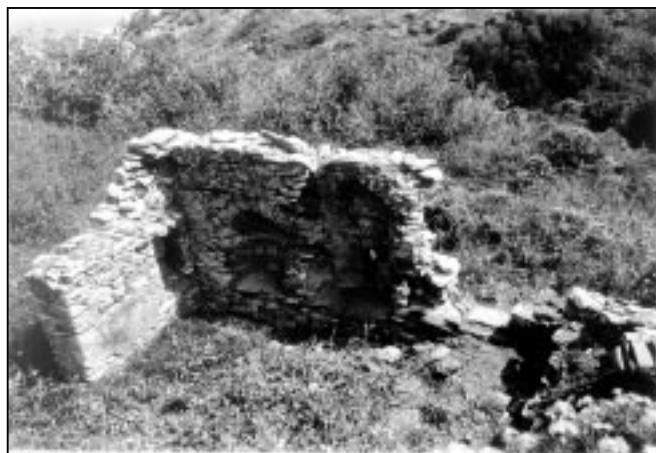
Εικόνα 12: Άγιος Βασίλειος. Κόγχες.
Fig. 12: Agios Vasilios. The alcoves.

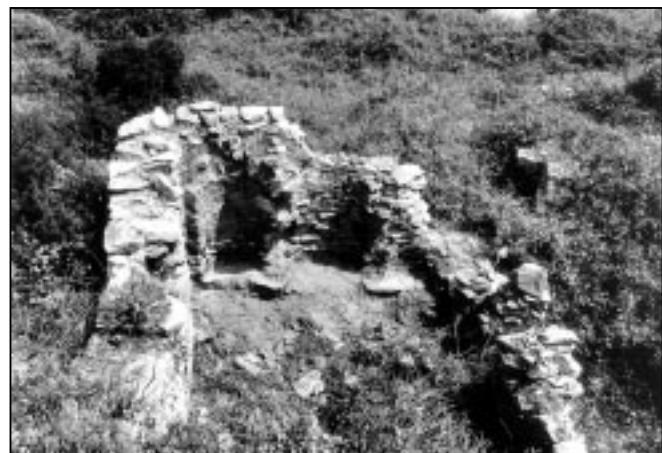
Εικόνα 13: Παναγία Μεγαλομάτα. Κόγχες.
Fig. 13: Panagia Megalomata. The alcoves.

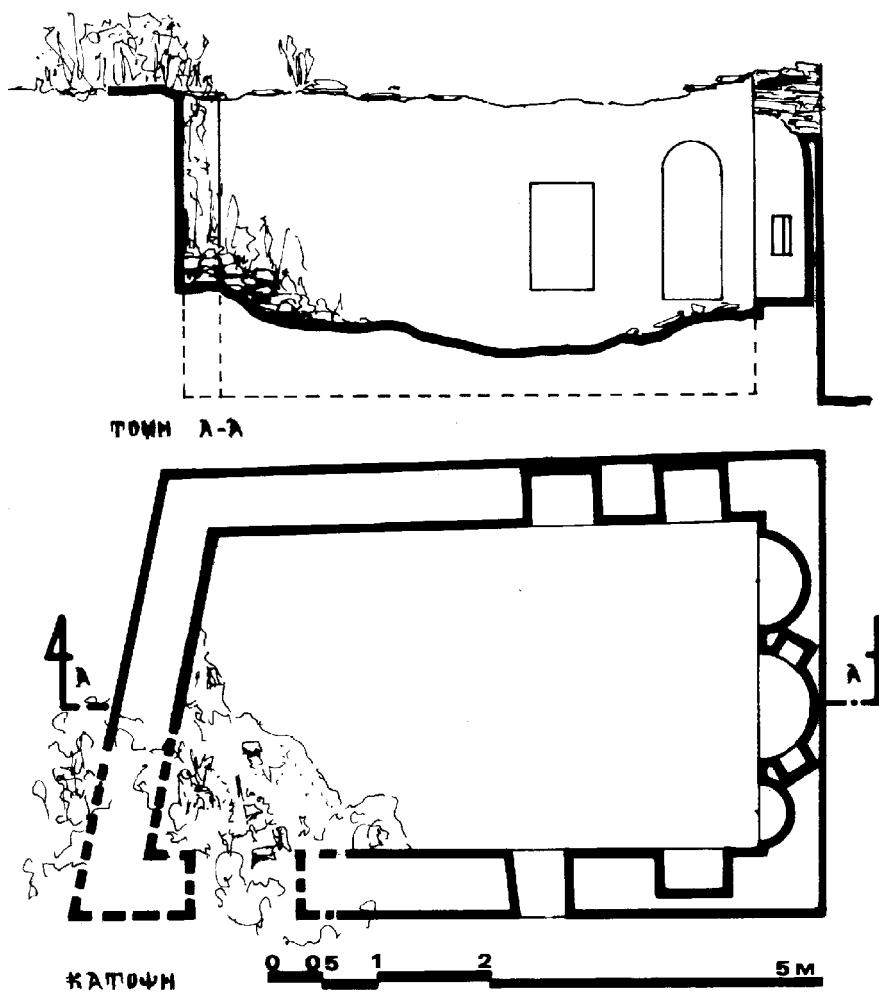
Σχέδιο 5: Παναγία Μεγαλομάτα.
Plan 5: Panagia Megalomata.

ΕΓΚΑΙΝΙΑ ΤΗΣ ΠΑΝΑΓΙΑΣ ΤΗΣ ΜΕΓΑΛΟΜΑΤΑΣ Σε ΚΑΣΤΡΟ

Μεταξύ του Χριστού και του Αγίου Βασιλείου υπάρχουν ερείπια κτίσματος, τα οποία ανήκουν στην εκκλησία της Παναγίας της Μεγαλομάτας. Οφείλει το όνομά της σε αρχαϊκή εικόνα της εκκλησίας, η οποία απεικόνιζε την Παναγία με χαρακτηριστικά ανδρός και με πολύ μεγάλους οφθαλμούς [22]. Δεν αποκλείεται η μεγάλη εικόνα, που σήμερα βρίσκεται στην εκκλησία των Τριών Ιεραρχών, να είναι η εικόνα της Παναγίας της Μεγαλομάτας. Η κάτοψη της εκκλησίας σχηματίζει ένα σχεδόν ορθογώνιο τραπέζιο με μέγιστες εξωτερικές διαστάσεις 6.75 μ. και 4.10 μ. (σχεδ. 5). Το πάχος των τοίχων δεν υπερβαίνει τα 0.60 μ. και το ύψος τους από τη στάθμη του δαπέδου της εκκλησίας κυμαίνεται από 1.00 έως 2.80 μ. Οι τρεις ημικυκλικές κόγχες σχηματίζονται στο πάχος του ανατολικού τοίχου (εικ. 13). Εσοχές ορθογωνικής διατομής δημιουργούνται στο πάχος των πλάγιων τοίχων του ιερού. Η είσοδος στην εκκλησία εξασφαλιζόταν από το δυτικό άκρο της νότιας πλευράς. Δεν είναι γνωστή η ακριβής θέση της, αφού ένα μεγάλο τμήμα της νοτιοδυτικής γωνίας της εκκλησίας σήμερα καλύπτουν κρημνίσματα από την κατάρρευση της τοιχοδομίας και δεν επιτρέπουν τον ακριβή προσδιορισμό της εισόδου.

Για την κατασκευή των τοίχων χρησιμοποιήθηκαν σχιστόλιθοι διαφόρων μεγεθών, χωρίς ιδιαίτερο σύστημα δομήσεως, με την παρεμβολή πολλών μικρών λίθων (μόλια). Στο κονίαμα συνδέσεως, το οποίο είναι από λάσπη αναμεμεγένη με ασβεστοκονίαμα, ανευρίσκουμε θραύσματα εφυαλωμένων πινακίων, υλικά που χρησιμοποιούνται κατά την περίοδο της Τουρκοκρατίας. Η διαμόρφωση των καμπύλων τμημάτων των κογχών και των μετώπων τών μεταξύ των κογχών παραστάδων επιτυγχάνεται με τη δόμηση λαξευμένου πωρόλιθου και πλακοειδών λίθων. Γενικά, η τοιχοποιία μπορεί να χαρακτηρισθεί πρόχειρη και κατώτερης ποιότητας από τις τοιχοποιίες άλλων εκκλησιών του Κάστρου, κυρίως στη διαμόρφωση των κογχών του ιερού. Επίχρισμα δεν έχει διασωθεί σε κανένα σημείο των επιφανειών ούτε διακρίνονται ίχνη γραπτού ή άλλου διακόσμου.

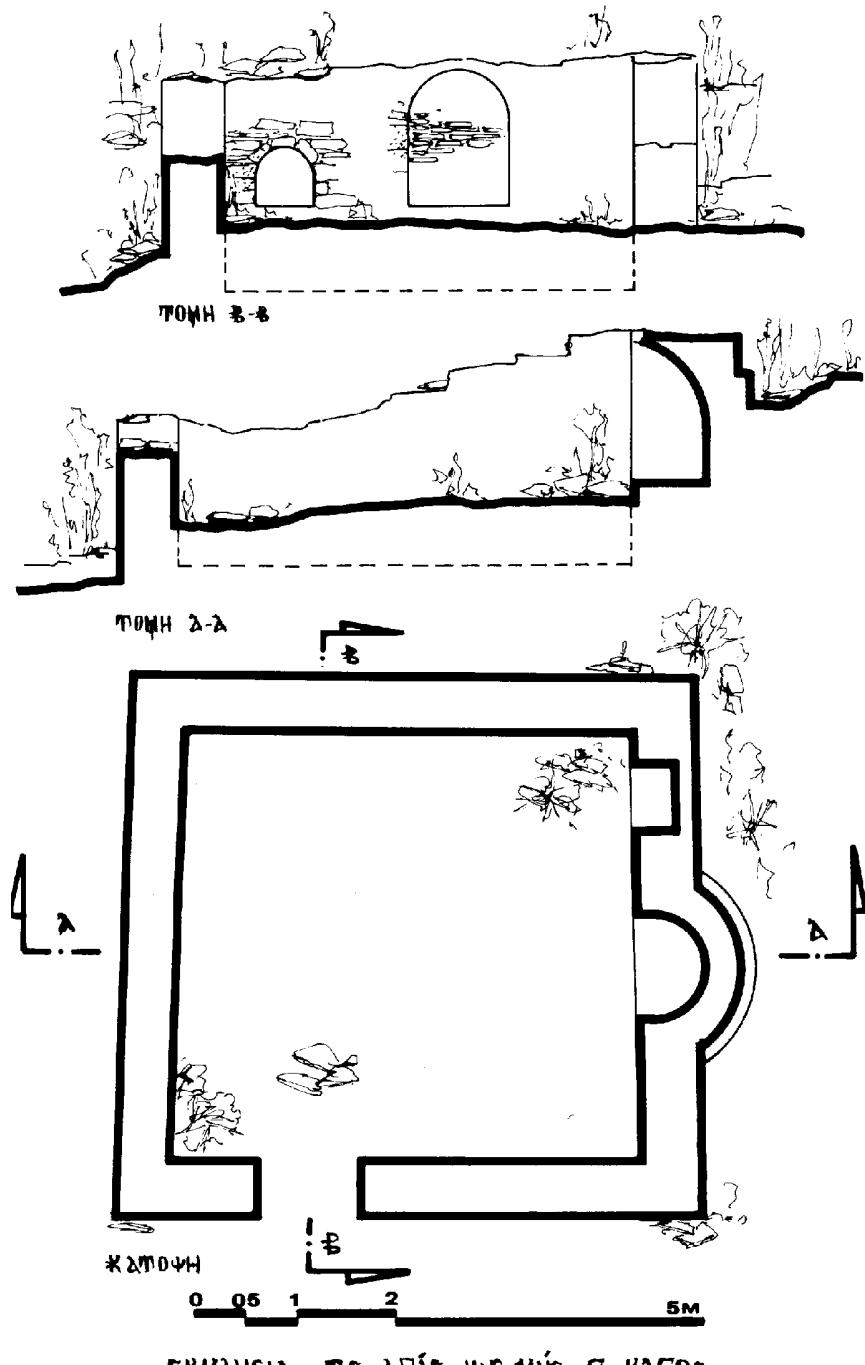
Σχέδιο 6: Αγία Κυριακή.
Plan 6: Agia Kyriaki.

ΕΚΚΛΗΣΙΑ ΤΗΣ ΑΓΙΑΣ ΚΥΡΙΑΚΗΣ ΣΩ ΚΑΣΠΟ

τετράγωνο με εξωτερικές διαστάσεις 5.80×5.40 μ.

Στον ανατολικό τοίχο σώζονται σήμερα οι δύο κόγχες του ιερού. Η τοξωτή κόγχη της πρόθεσης σχηματίζεται ορθογωνικά στο πάχος του τοίχου. Η μεγάλη βρίσκεται σχεδόν στο μέσον του ανατολικού τοίχου, είναι ημικυκλική και φαίνεται ότι διαγράφεται εξωτερικά. Λόγω της κλίσεως του εδάφους ο ανατολικός τοίχος λειτουργεί ως αντιστήριξη (η στάθμη του εδάφους βρίσκεται 1.80 μ. πιο ψηλά) και η ημικυκλική προβολή της κόγχης εξωτερικά κατασκευάστηκε ως μορφολογικό στοιχείο και όχι για κατασκευαστικές ή λειτουργικές ανάγκες (σχεδ. 6).

Οι τοίχοι έχουν πάχος 0.60 μ. εκτός του ανατολικού που έχει πάχος 0.65 μ. Για τη διαμόρφωση των τόξων των κογχών

χρησιμοποιήθηκαν πωρόλιθοι, ενώ για τη μεγάλη κόγχη λεπτοί πλίνθοι. Το κονίαμα είναι λάσπη. Μόνο στον ανατολικό τοίχο και πιο συγκεκριμένα στις κόγχες υπάρχει ασβεστοκονίαμα.

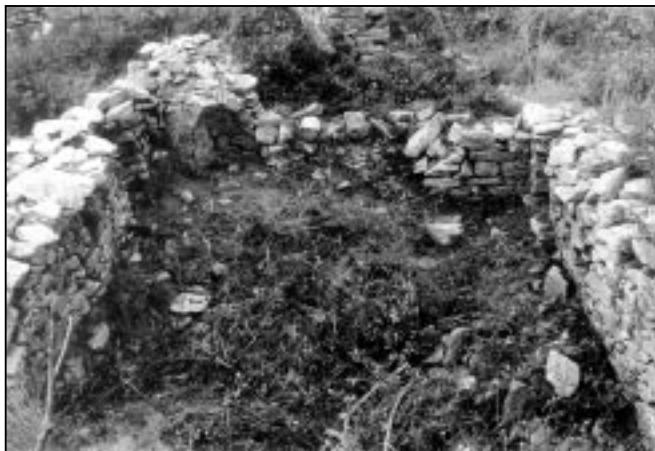
Εικόνα 14: Αγία Παρασκευή. Κόγχες του ιερού.
Fig. 14: Agia Paraskevi. The alcoves.

Βορειότερα από τον Άγιο Βασίλειο σώζονται ερείπια, τα οποία ανήκουν στην εκκλησία της Αγίας Παρασκευής (εικ. 14). Το ύψος τους σήμερα πάνω από τα κρημνίσματα δεν είναι περισσότερο από 1.0 μ. και μόνο στη βορειοανατολική γωνία στη θέση της κόγχης της πρόθεσης πλησιάζει το 1.50 μ. Το σχήμα κάτοψης είναι τετράπλευρο με διαστάσεις 7.60X6.20 μ. Η είσοδος της εκκλησίας βρίσκεται στο βόρειο τοίχο (όπως και στον Άγιο Βασίλειο). Στο πάχος του ανατολικού τοίχου σχηματίζονται οι δύο κόγχες του ιερού, η μεσαία και της πρόθεσης. Σήμερα σώζεται σχεδόν σε όλο του το ύψος μόνο το βόρειο τμήμα της πρόθεσης. Στο πάχος των πλάγιων τοίχων του ιερού σχηματίζονται αιβαθείς ημικυκλικές κόγχες.

Οι τοίχοι έχουν πάχος 0.60 μ. και μόνο ο ανατολικός έχει 0.90 μ. για να μπορούν να σχηματισθούν οι κόγχες του ιερού στο πάχος του. Η δόμηση είναι χαμηλής ποιότητας και μη επιμελημένη. Μόνο για τη δημιουργία των καμπύλων τμημάτων των κογχών χρησιμοποιήθηκαν θολίτες από πωρόλιθο (κόγχη της πρόθεσης).

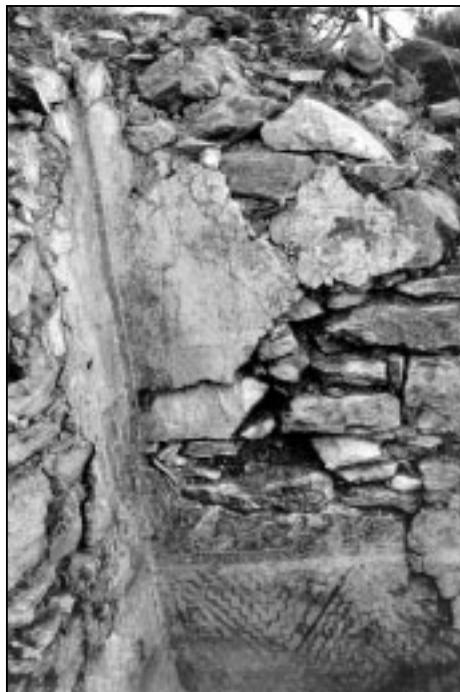
Εικόνα 16: Ανώνυμη εκκλησία. Τοιχογραφίες στη γωνία.
Fig. 16: Unnamed church. The Wallpaintings.

3.12. Building with wallpaintings (unnamed church): These ruins, with height ranging from 0.30 to 0.70 m and in the northeastern corner up to 1.20 m, stand west of Ag. Efstatios. The ground-plan is almost rectangular with external dimensions of 7.00X5.50 m. On the northeastern corner traces of painted decoration are saved (foot-heigh linear decoration and almost destroyed full-bodied pictures of saints) (fig. 16). It seems that decoration existed on all the internal walls. Based on the few clues found we conclude that all the characteristics of the churches of Kastro during the period of the Turkish domination exist. It is possible that this construction belongs to the same era.

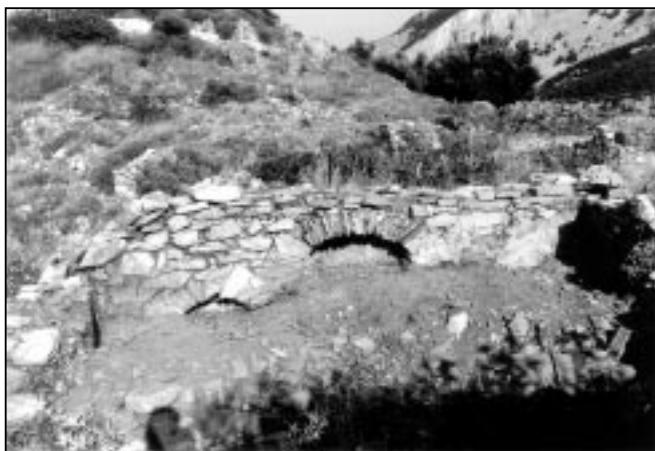
Εικόνα 15: Άγιος Ευστάθιος. Κόγχες.
Fig. 15: Agios Efstathios. The alcoves.

Στο πάχος του ανατολικού τοίχου σχηματίζονται οι δύο τοξωτές κόγχες του ιερού. Η μεσαία, της οποίας το επάνω τμήμα μόλις εξέχει από τα κρημνίσματα, φαίνεται να είναι ημικυκλική και η πρόθεση που είναι ορθογωνικής διατομής. Στο πάχος του βόρειου τοίχου σχηματίζεται η τοξωτή κόγχη του νιπτήρα, ορθογωνικής διατομής, με περιμετρικό αψίδωμα εσοχής. Το πάχος των τοίχων είναι 0.60 μ. και μόνο στην ανατολική αυξάνει σε 0.70 μ., ώστε στο πάχος του να σχηματισθούν οι κόγχες του ιερού. Στην τοιχοποίia, η οποία δεν είναι ιδιαίτερα προσεγμένη, χρησιμοποιήθηκαν πλακοειδείς και αργοί, κυρίως, λίθοι. Ακόμη και στη διαμόρφωση των χαμηλών τόξων των κογχών του ιερού και του νιπτήρα χρησιμοποιήθηκαν μη επαρκώς επιλεγμένοι και ελάχιστα λαξευμένοι πλακοειδείς λίθοι με μικρή παρουσία πλίνθων (μεσαία κόγχη). Γενικά, στη δόμηση κυριαρχεί η προχειρότητα. Οι τοίχοι ήταν επιχρισμένοι με ασβεστοκονίαμα.
